**Das
sächsische Bauernhaus
in Siebenbürgen**

**Was wie machen an alten Häusern?
Ein Leitfaden zur altbaugerechten Instandsetzung**

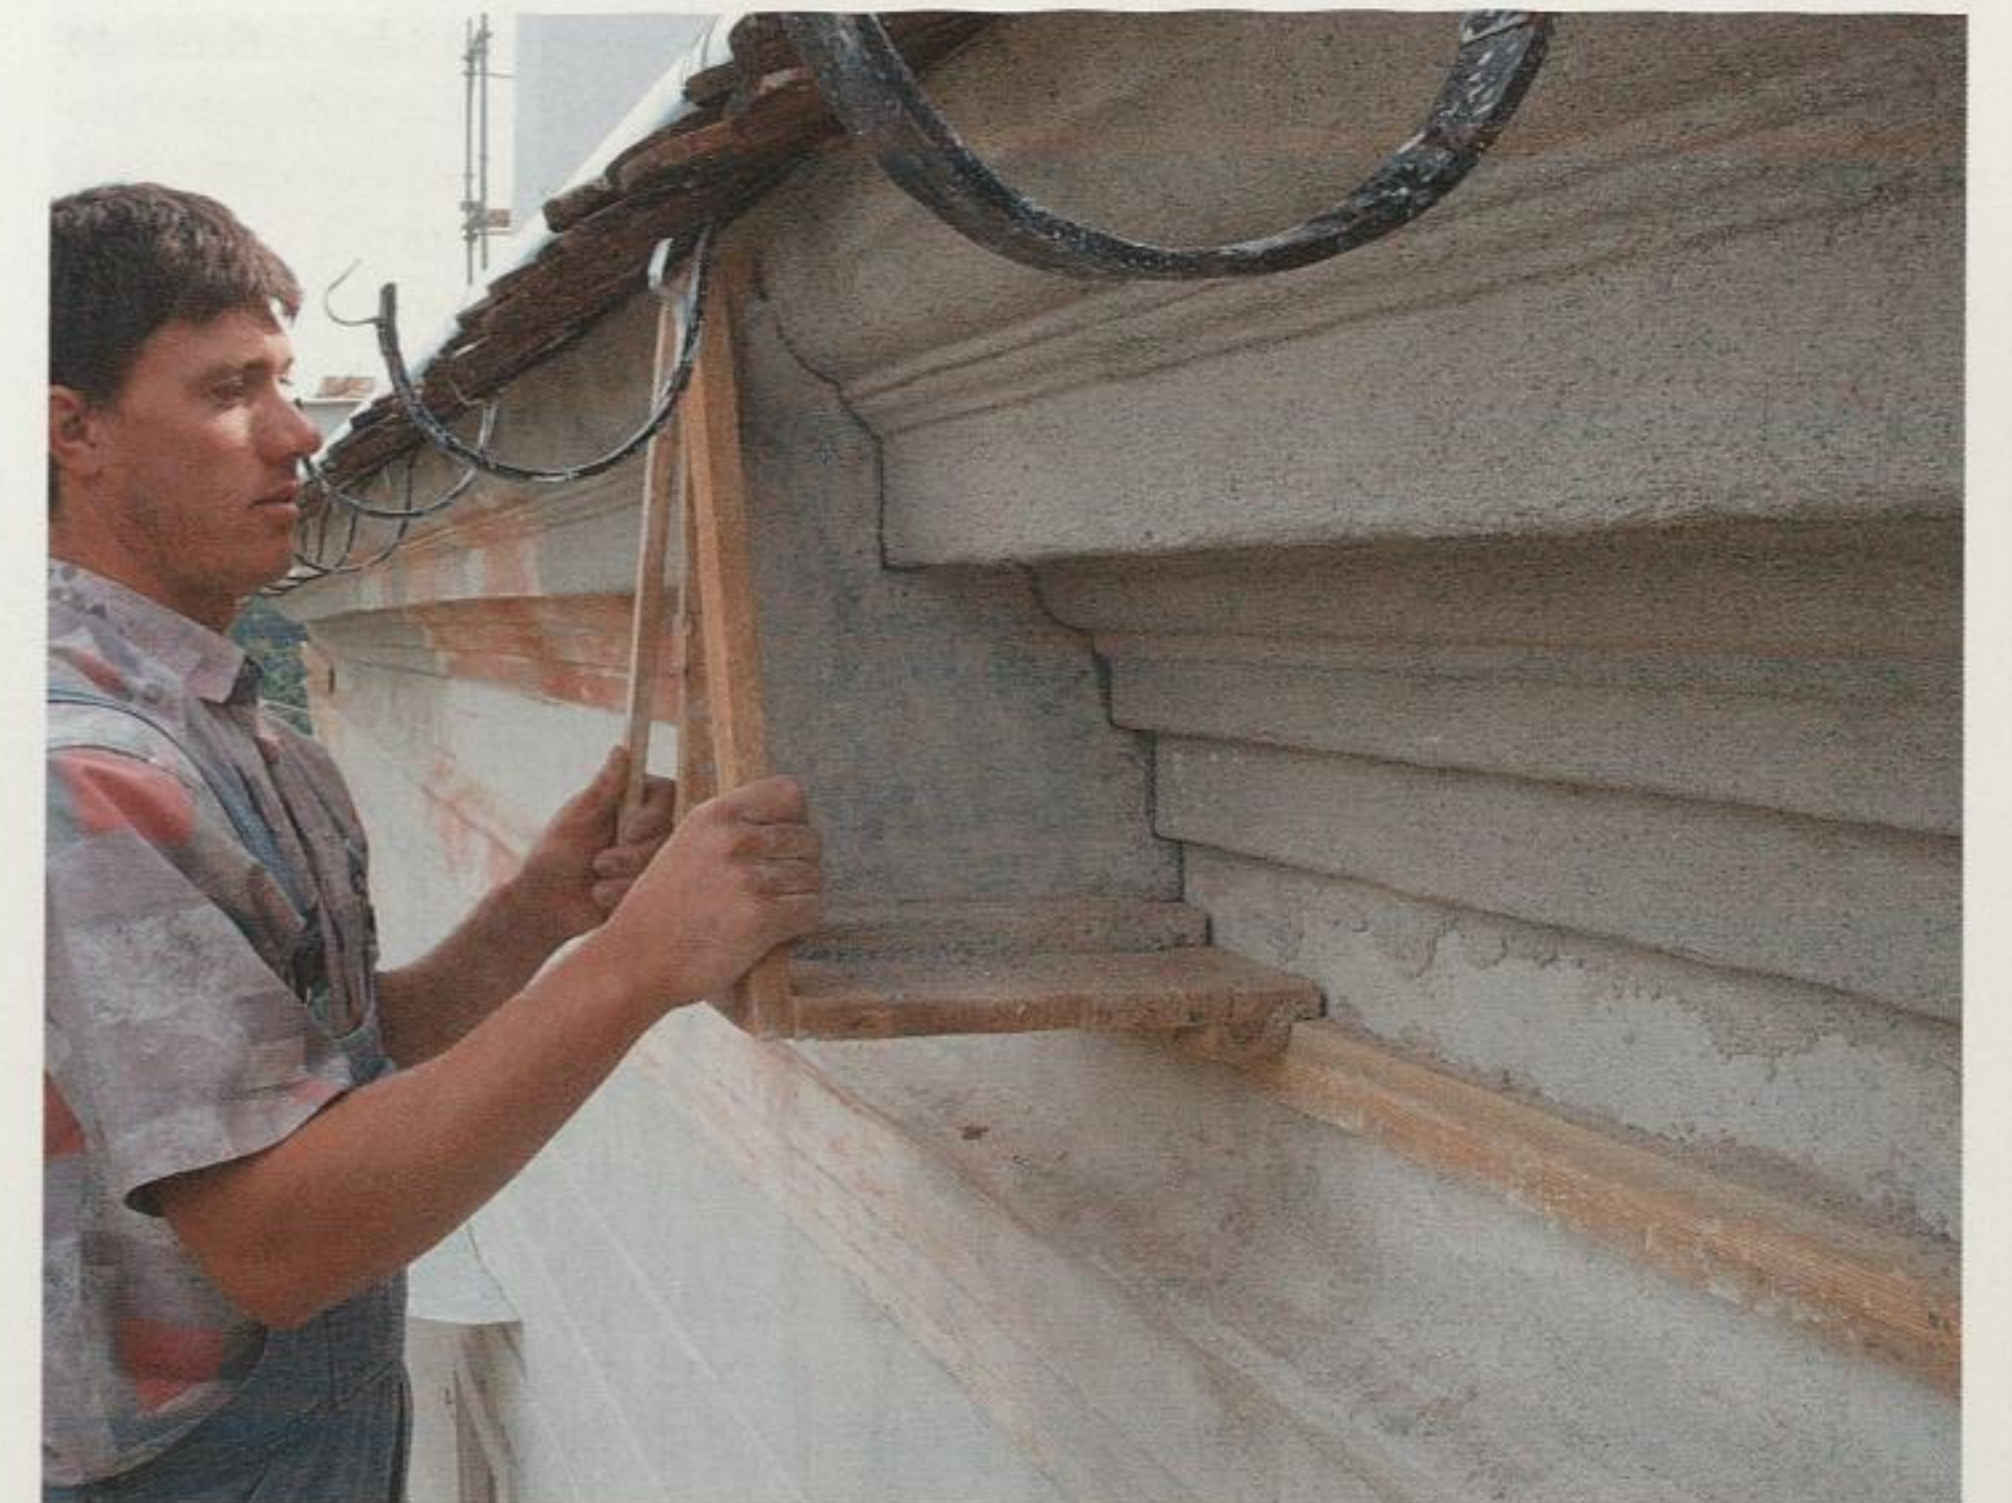
Ziehen des Traufgesimses mit einer Gleitschablone

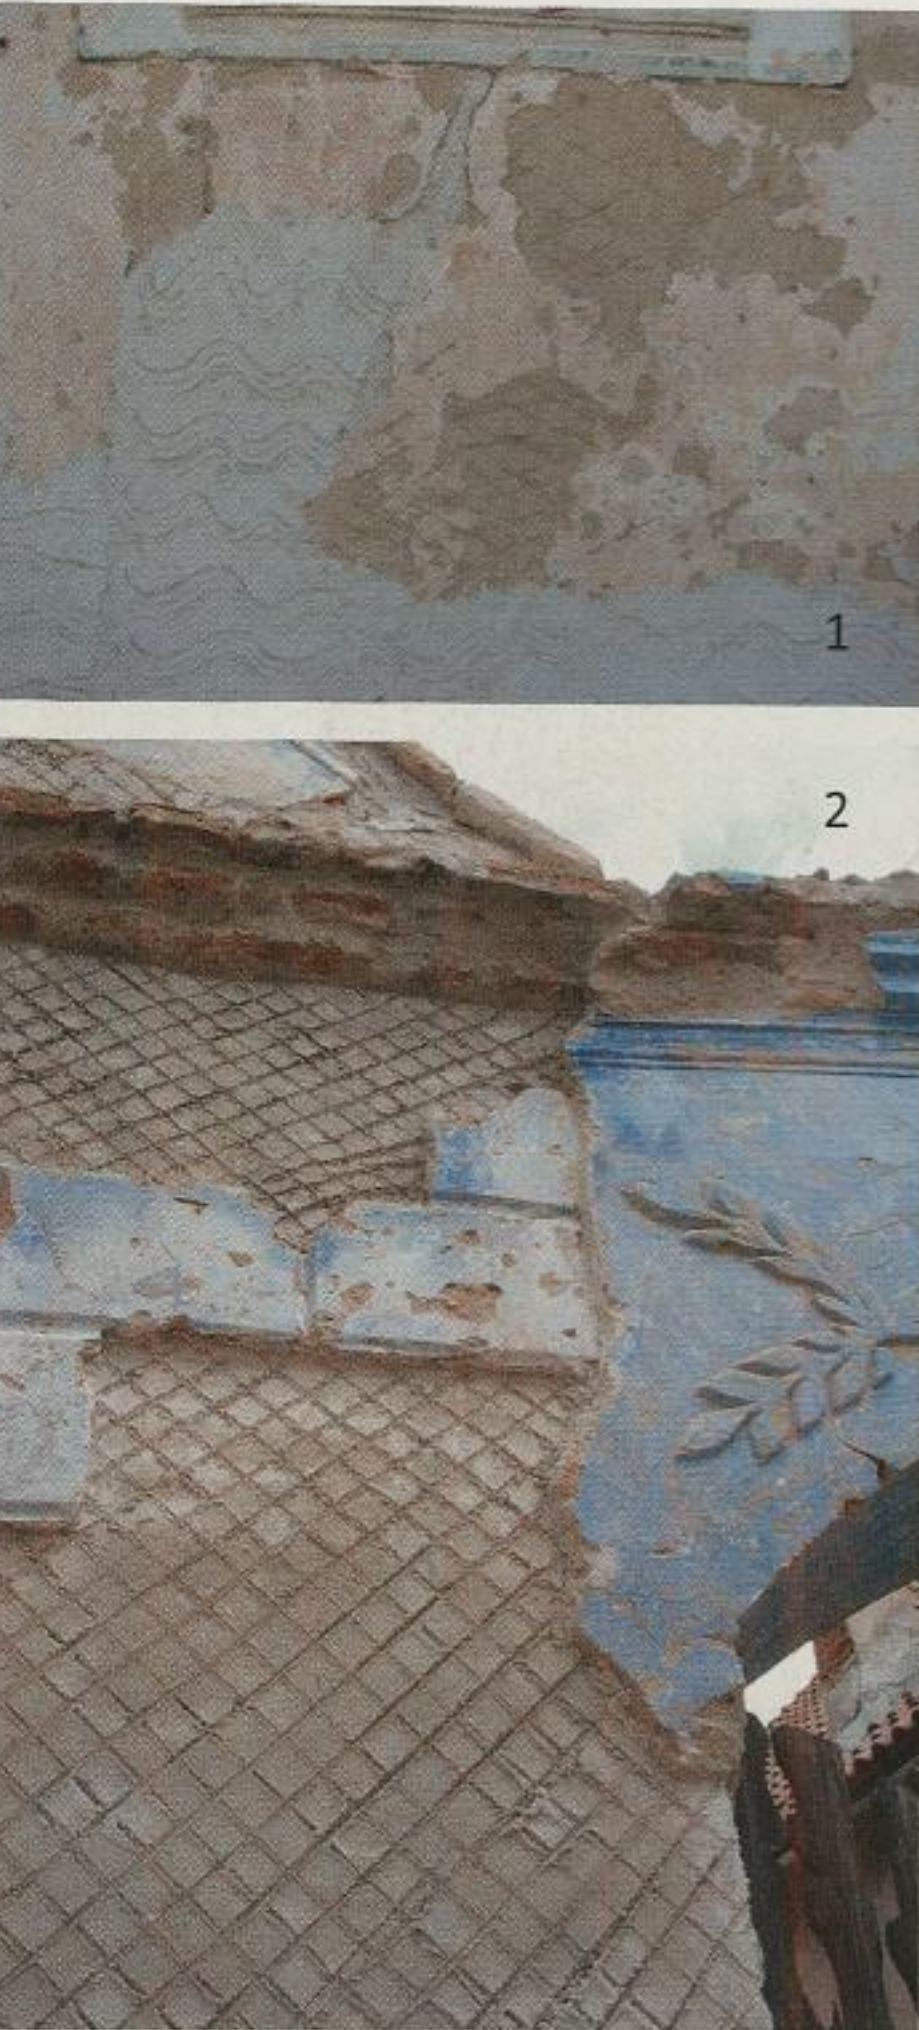
1.+2. Aufgeraute Putzstrukturen von Unterputzen

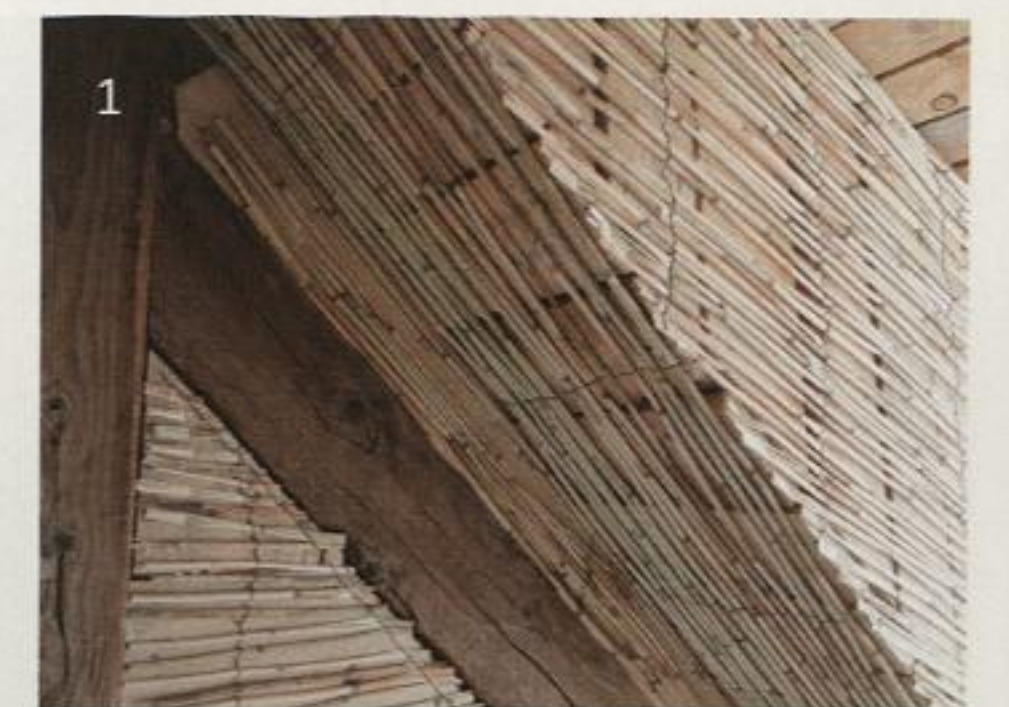
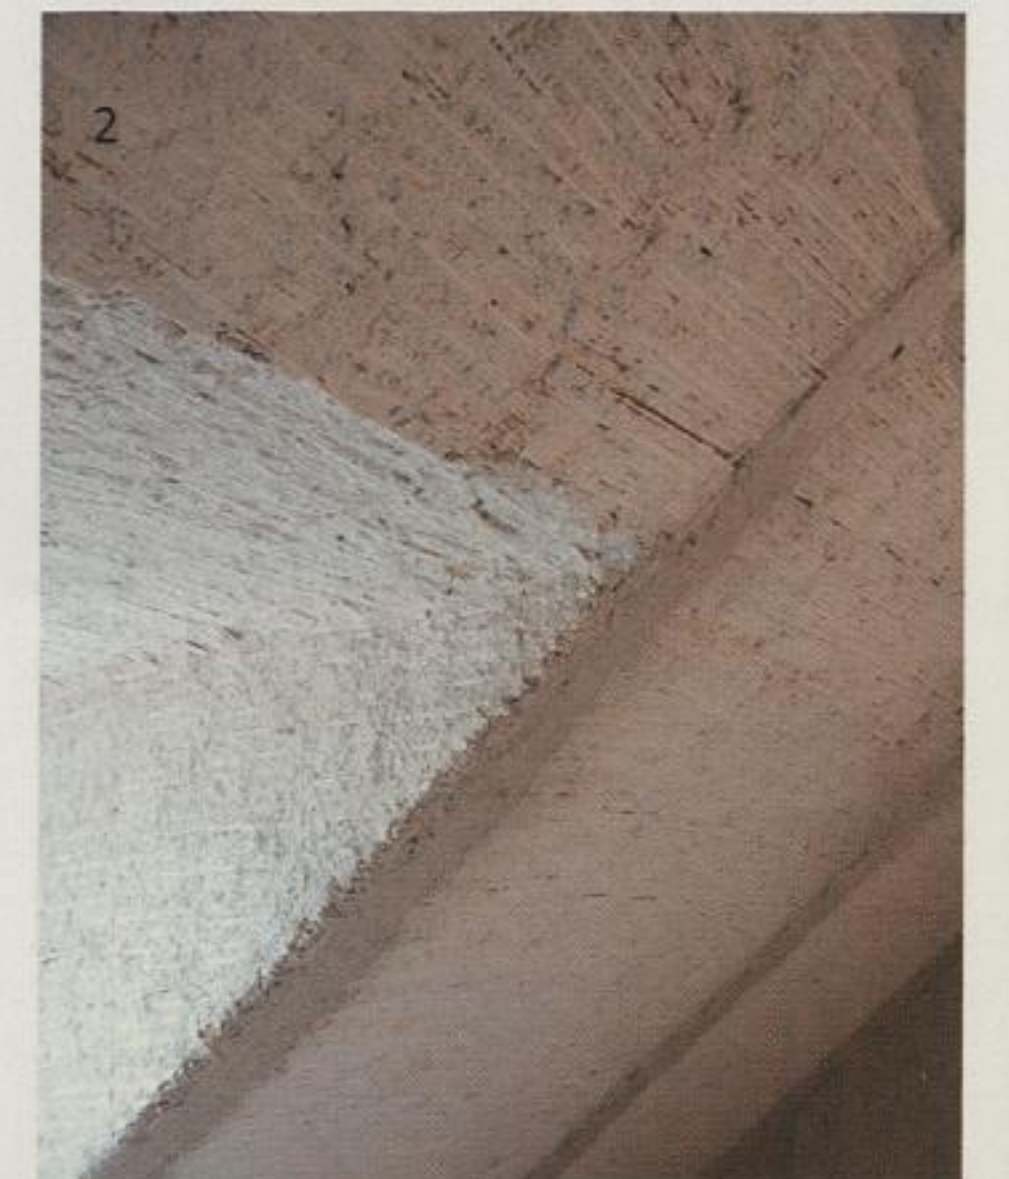
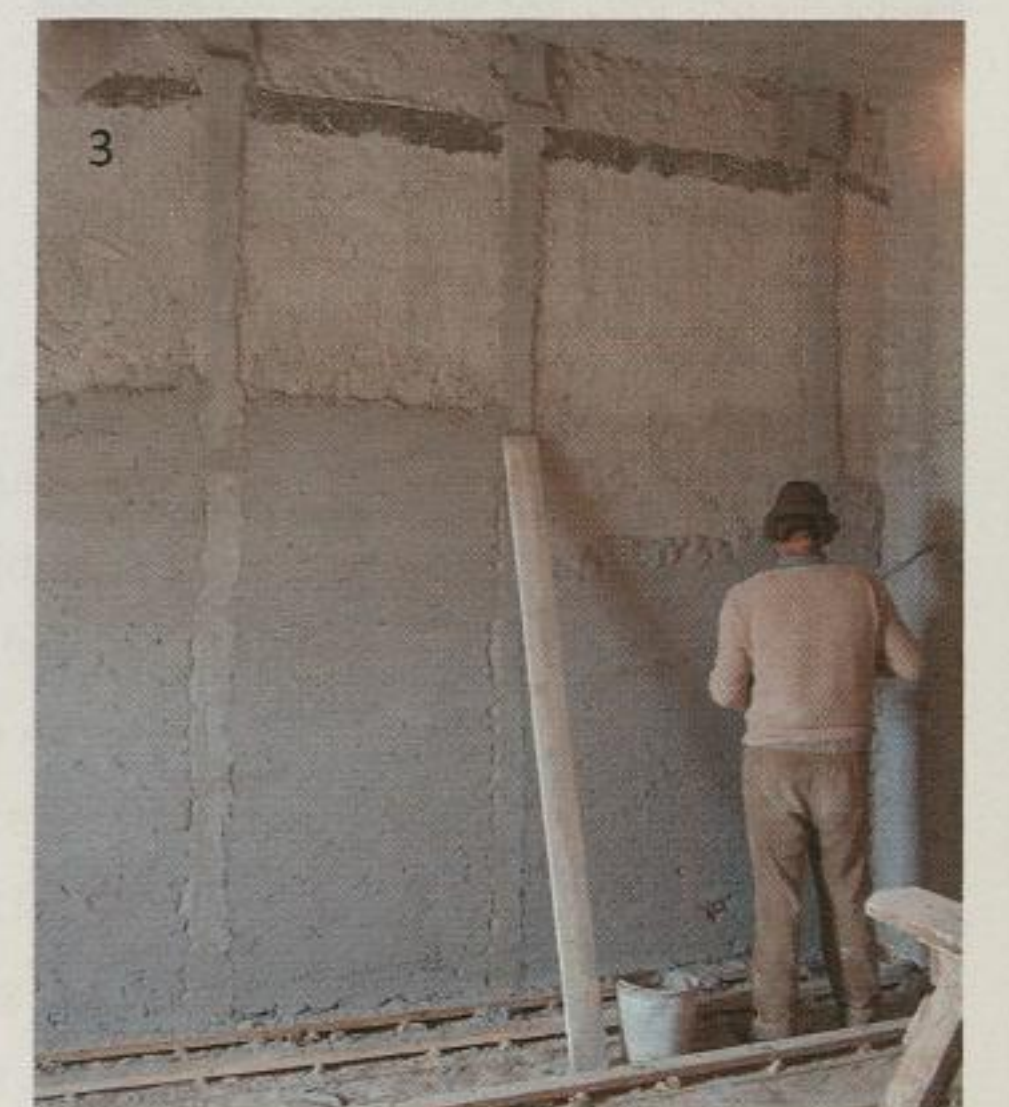
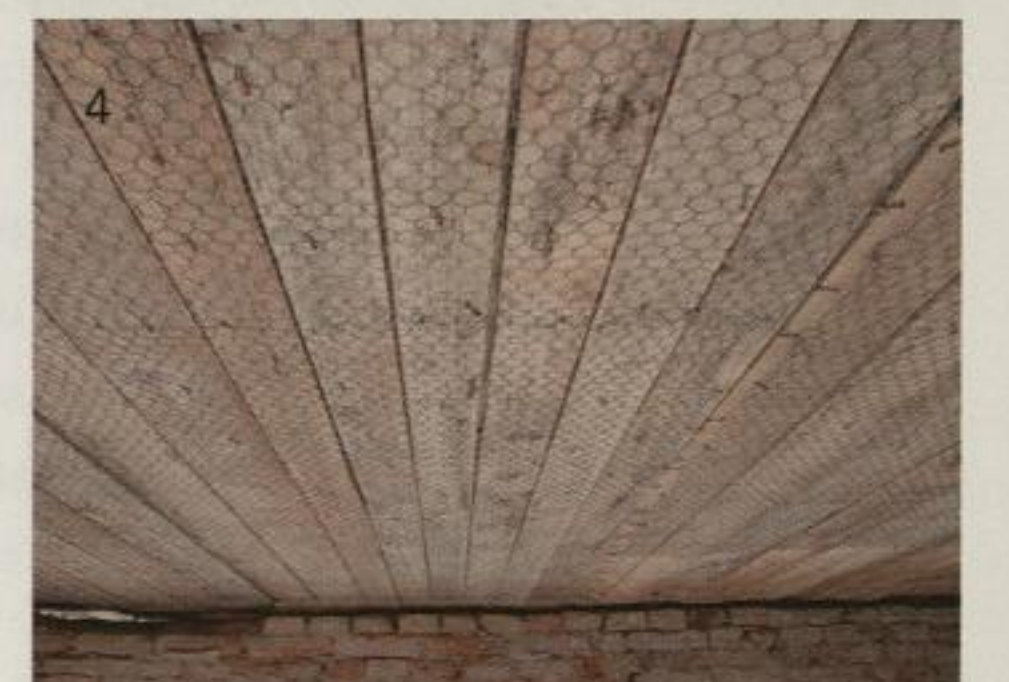
Fotos Seite 72.

1. Antragen eines Zahnschnitts am Traufgesims
2. Auftragende Ornamente werden außen an einer Pappschablone ausgeschnitten.
- 3.-4. Die Innenzeichnung wird mit einer Nadel übertragen und anschließend ausgestochen und ausgekratzt.
- 5.-6. Kleinere Ornamente werden direkt auf den Putz aufgetragen. Zuvor wird die Form in den Putz geritzt und die Aufbaufläche aufgerauht,

mit einer Nadel durch den Karton auf die Putzfläche übertragen und anschließend mit feinen Spachteln abgestochen und herausgekratzt (=Sgraffito). Dies kann in mehreren Lagen übereinander wiederholt werden (Fotos 72.2-4).

Eine andere Methode, die für kleinteilige auftragende Ornamente angewendet wird, ist die Vorzeichnung der Ornamentelemente auf dem angesteiften Oberputz. Die Flächen für das Ornament werden aufgerauht und nach 1-2 Tagen der Mörtel für das Ornament aufgetragen und angearbeitet (Fotos 72.5-6).

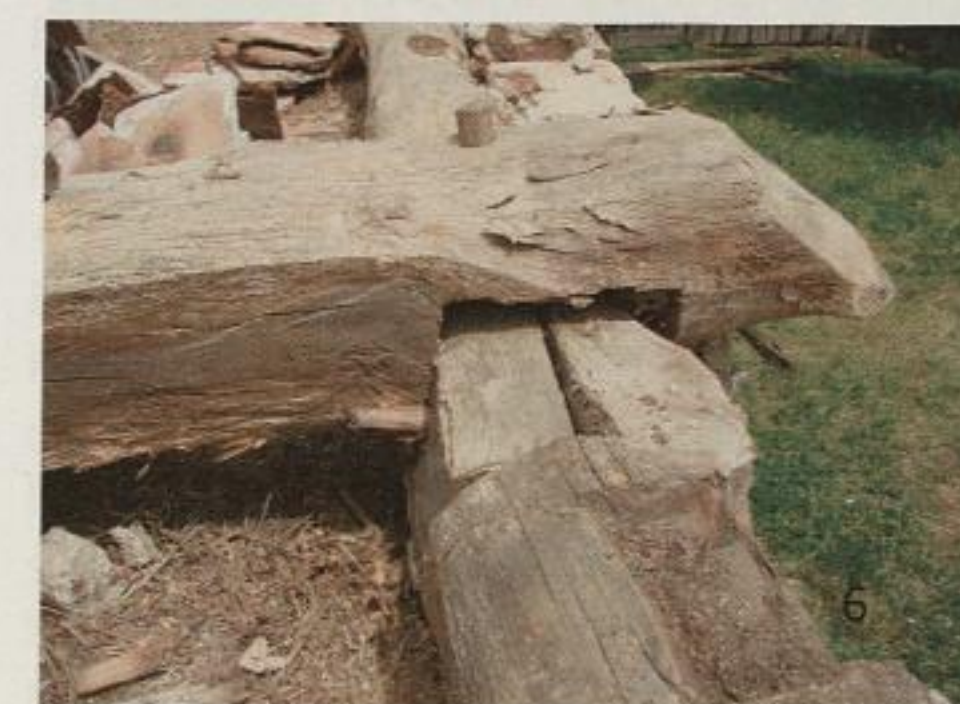
6.+7. Verkömmung

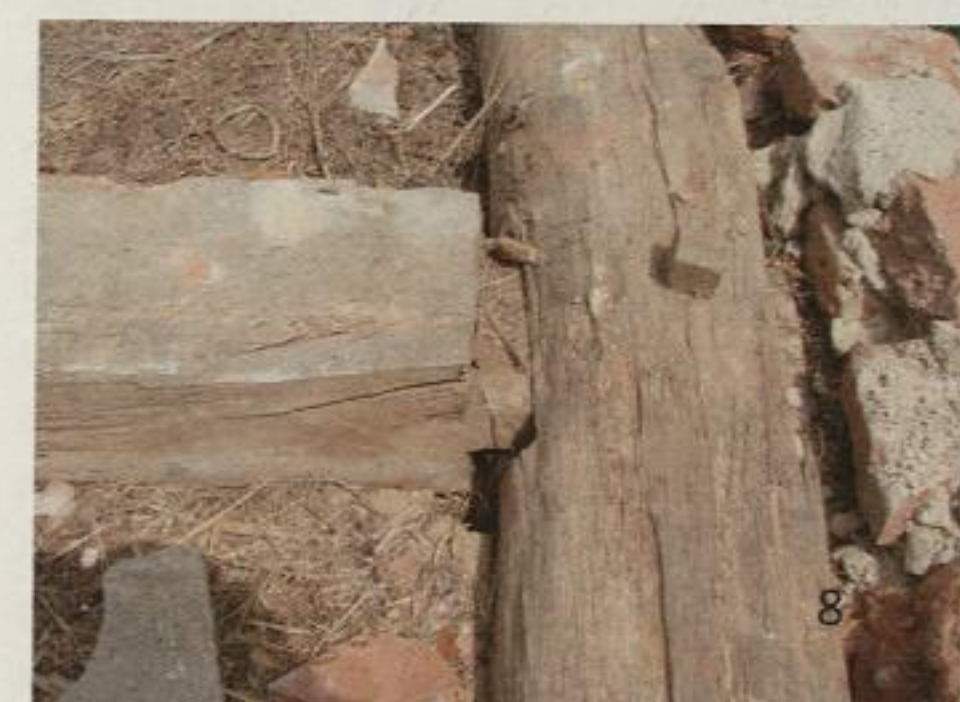
8.+9. Durchgestämmter Zapfen, 8. mit Holznagel, 9. als einseitiger Schwalbenschwanzzapfen

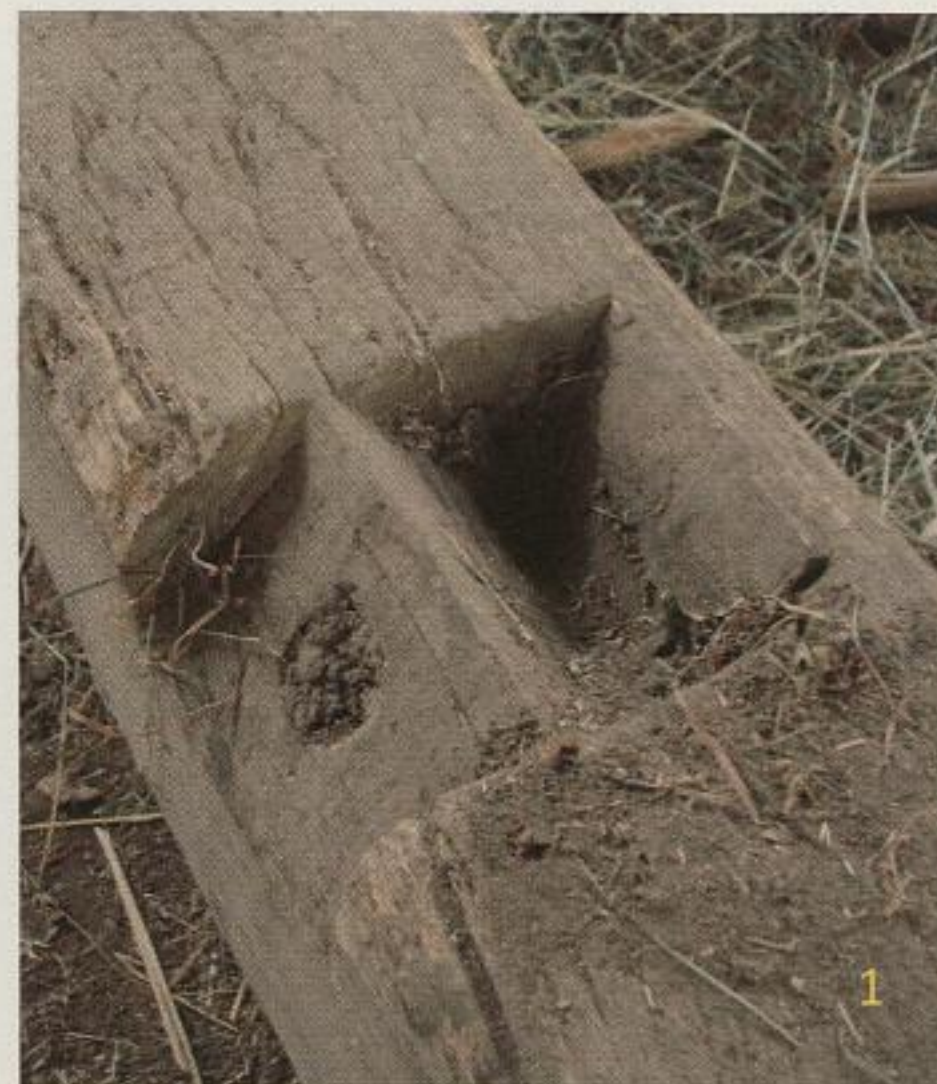
Abb. 80.
Verbindungsformen
Sparren - Fußpfette

1.+2. Verklauung außen mit Holznagel

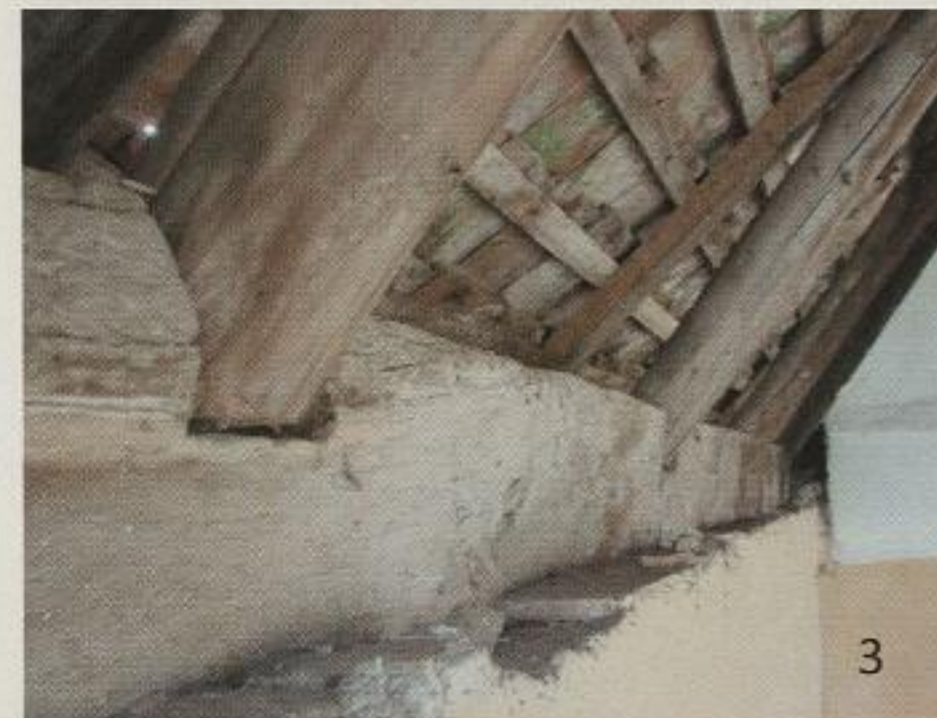
3.+4. Sparrentasche innen

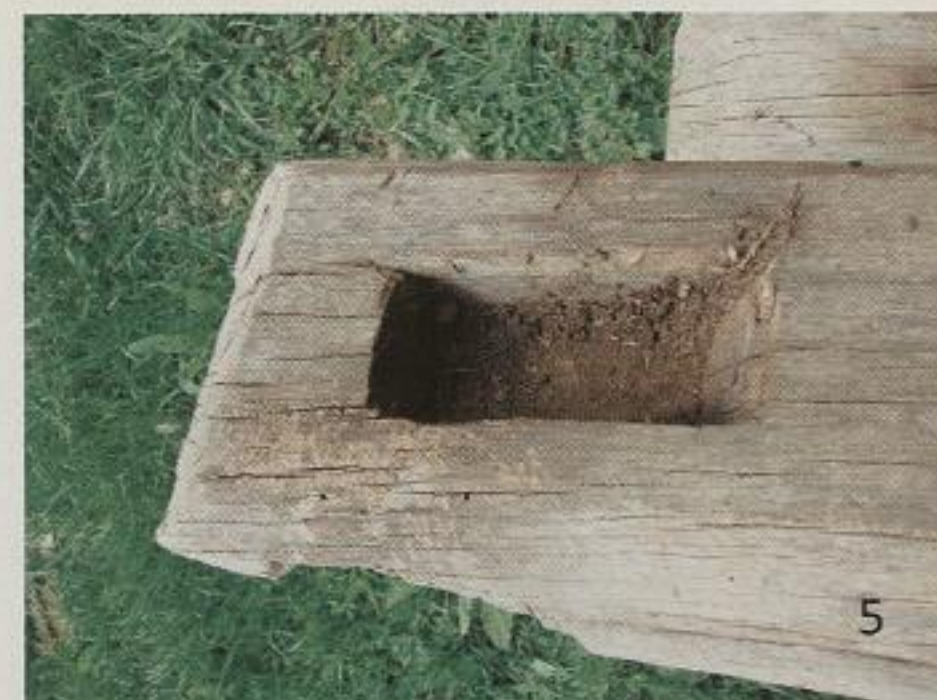
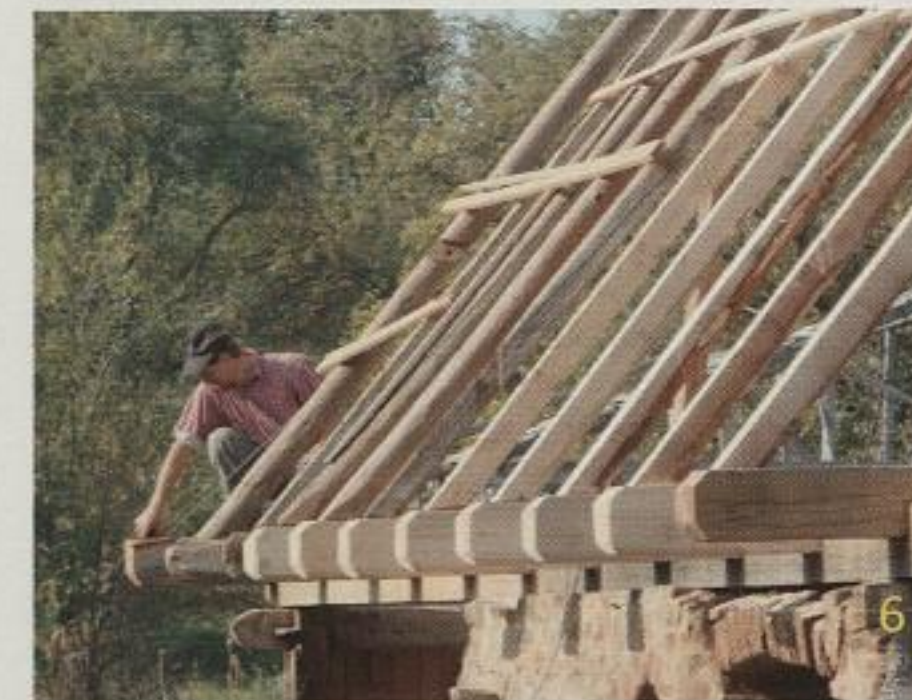
7. Sparren und Kehl- oder Hahnenbalken sind oft aus entrindeten Rundhölzern bzw. grob behauenen Tannenstämmen gefertigt worden. Krummwuchs und Waldkanten gehören zum Erscheinungsbild.

8. Sparrendach mit Wechsellinien und Stichtbalken in einer Scheune (→Abb. 78.3)

Eine dritte Gruppe ist eine Weiterentwicklung des Sparrendaches für größere Spannweiten, bei der die Balkenlage deutlich reduziert ist und, wie in der ersten beschriebenen Gruppe, keine eigene Deckenebene bildet (Abb. 78.3). Die Aufnahme der Schubkräfte aus dem Dach ist auch hier auf wenige durchlaufende Balken beschränkt. Allerdings ruhen die Sparren auch hier wieder paarweise auf den quer laufenden Balken, die in den zwischen den durchlaufenden Balken, den Hauptgebinden, liegenden Bundebenen, den Leergebinden, nur als kurze Stichbalken ausgebildet sind, die wiederum in längs zum Gebäude laufende Wechselbalken verzapft sind. Diese Form der Dachbalkenlage erlaubt ebenfalls eine Auskragung des Daches über das Mauerwerk der Traufe hinaus.

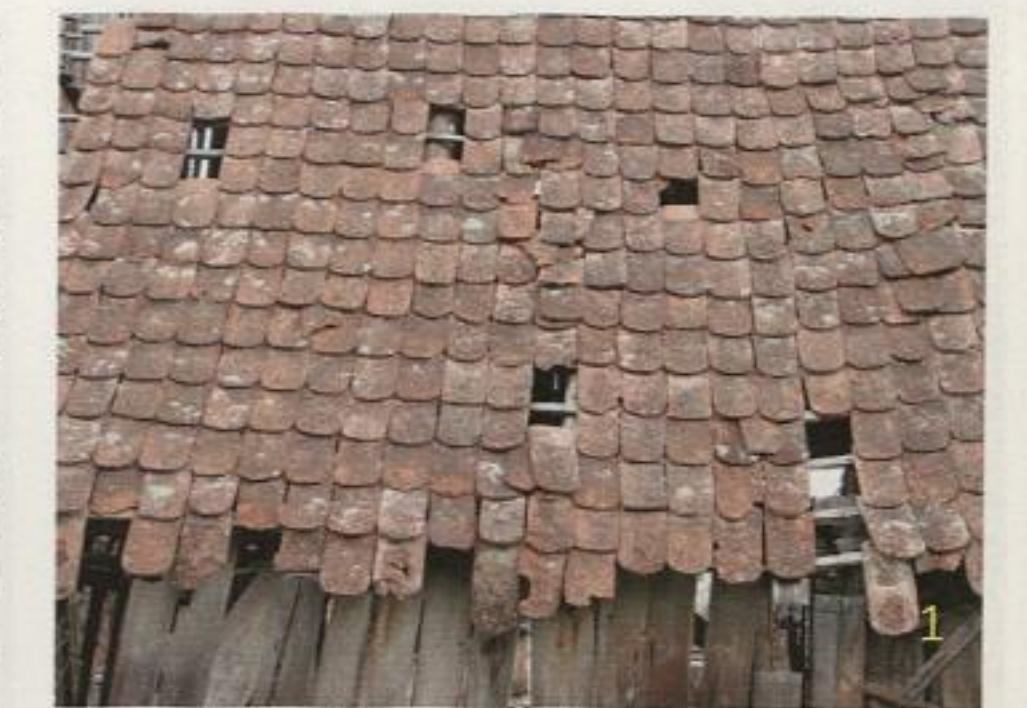
1. In solch löchrigen Dächern sind substantielle Schäden vorprogrammiert.

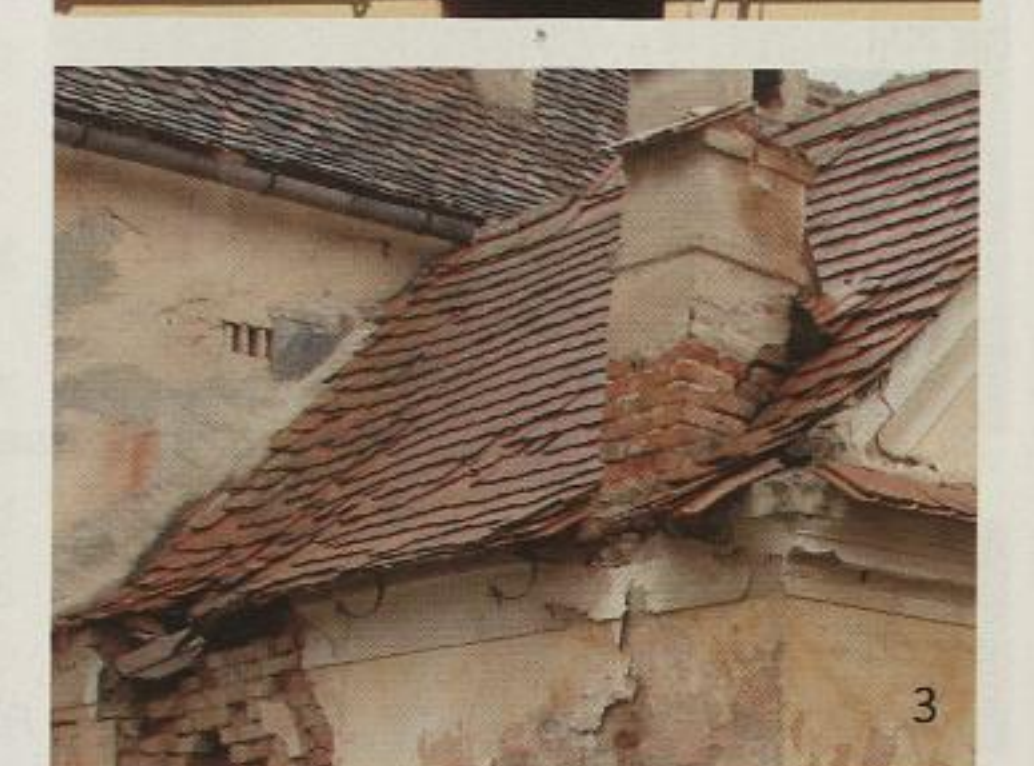
2.+3. Besonders gefährdet sind die Traufen und Bereiche um Dachaufbauten und Schornsteine.

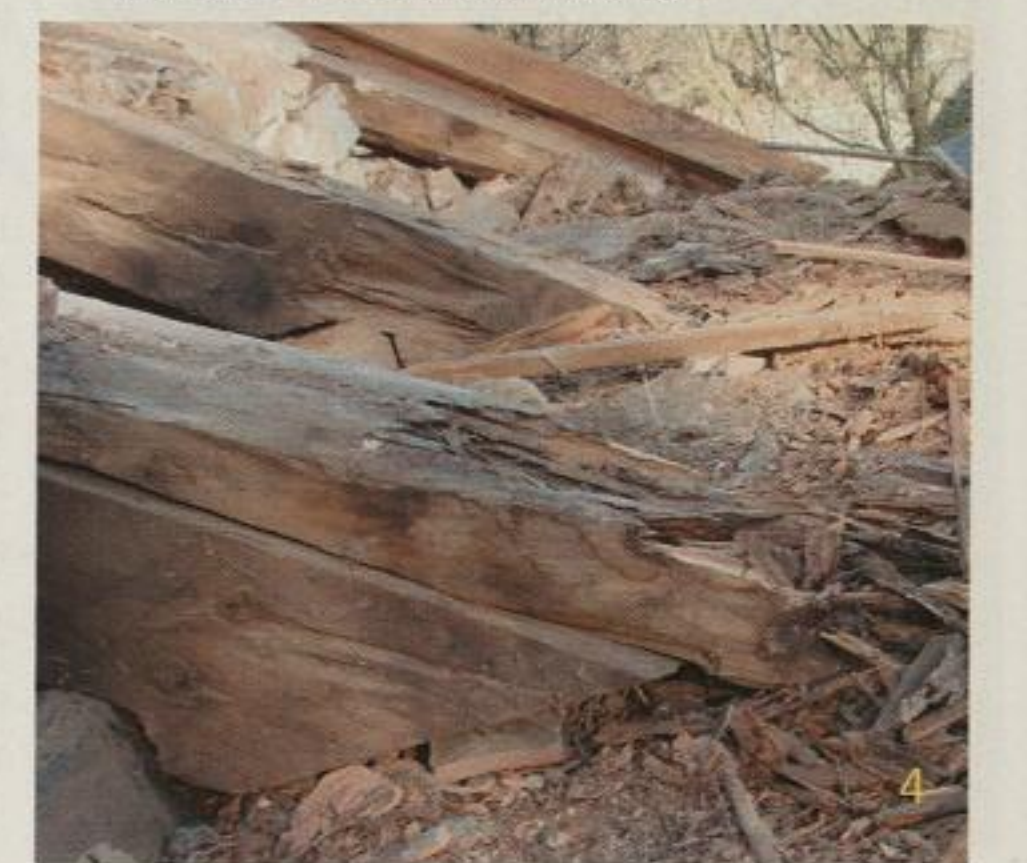
4. Völlig zerstörte Traufzone infolge falscher Dacheindichtung.

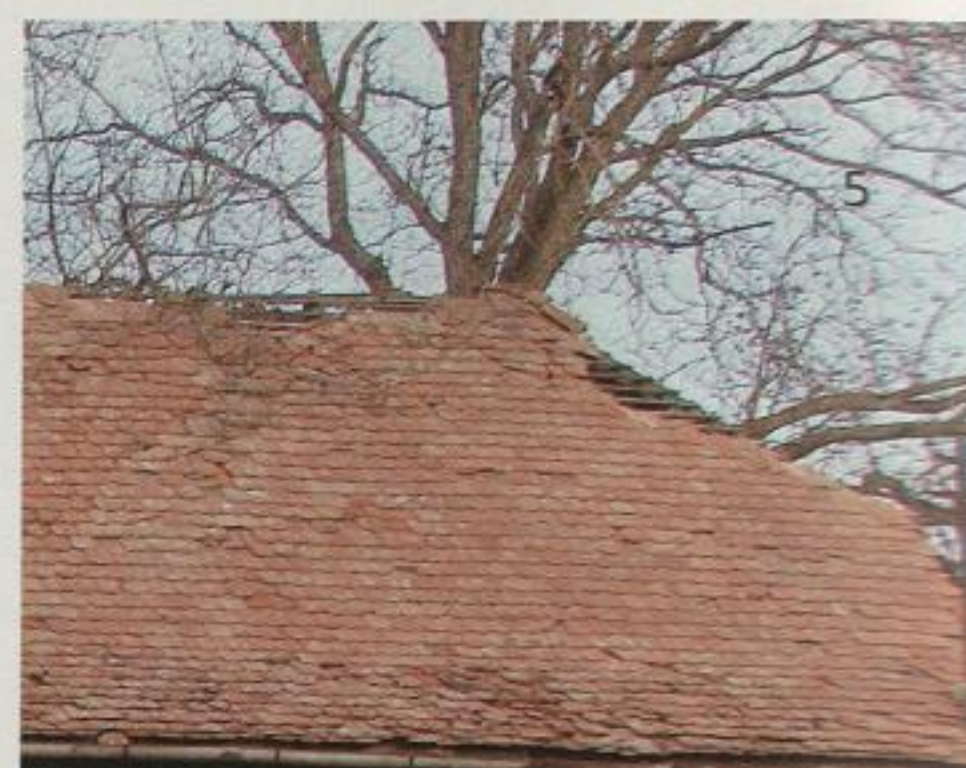
5. Schäden am Dach infolge zu dichten Baumbestandes.

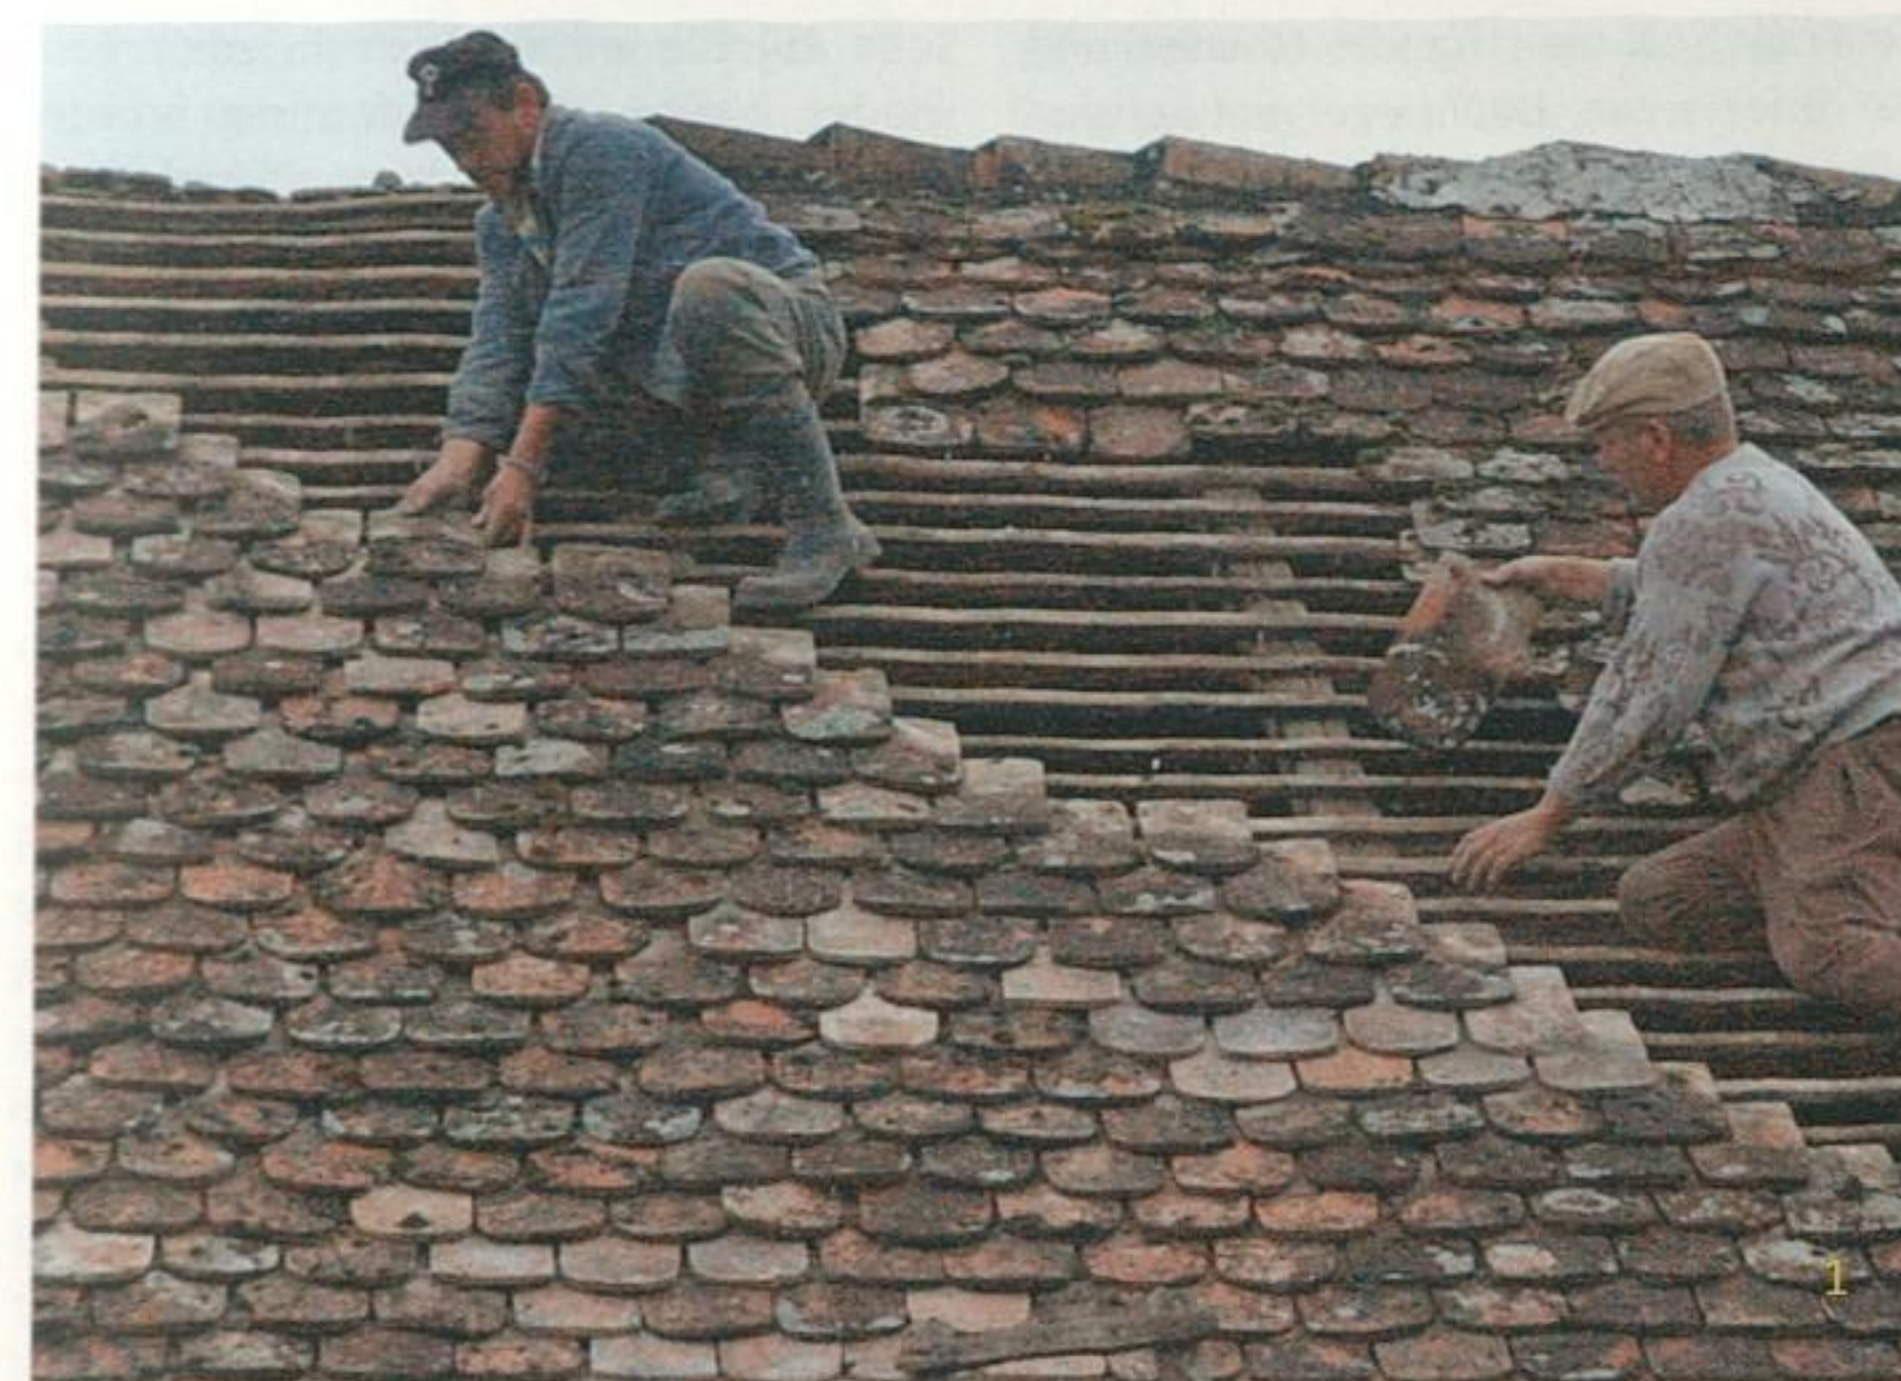
83.1. „Übersteigen“ der Dachfläche. Die Ziegel werden direkt umgelegt.

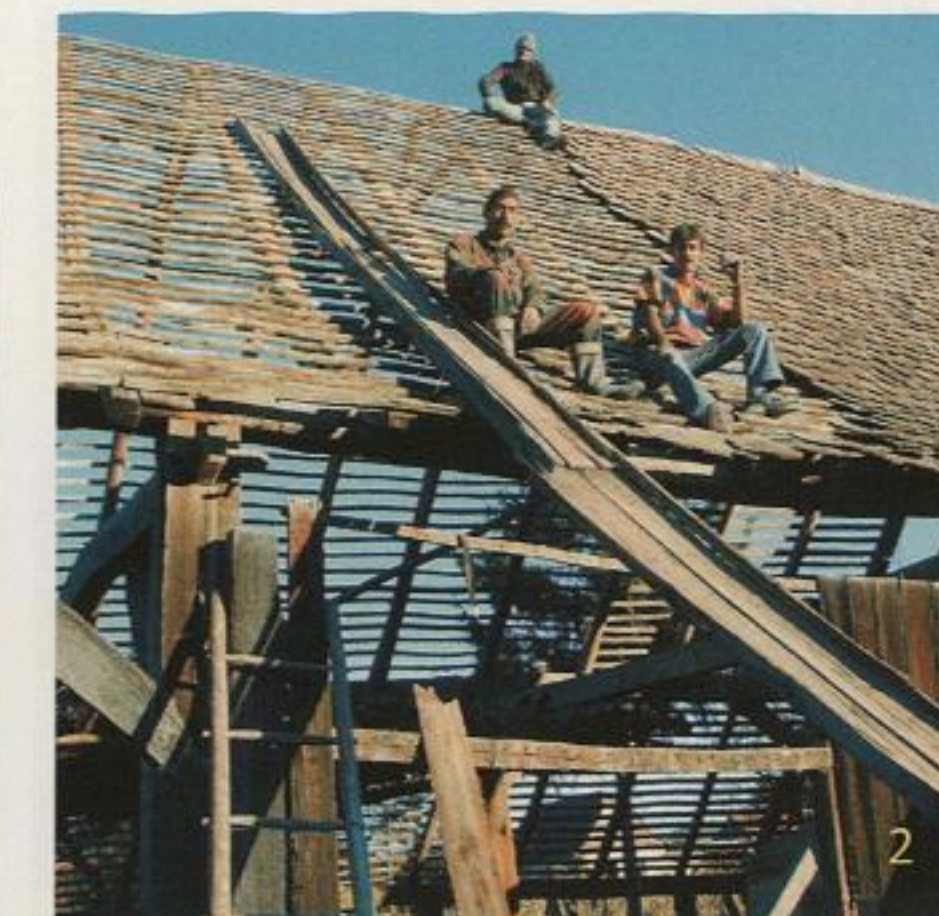
2. Schonender Abbau des alten Daches mit einer Zieglerrutsche.

Alte Dachziegel sollen vorsichtig abgenommen und zur Wiederverwendung an sicherem Ort auf der Baustelle gestapelt werden. Lose anhaftender Staub, Moose und Flechten werden mit einer weichen Bürste abgefeigt oder mit dem Spachtel abgehoben. Die Oberfläche der Dachziegel soll unverletzt bleiben und nicht mit scharfem Werkzeug oder gar Lösungsmitteln aufgeraut werden. Sie werden vorzugsweise paarweise gegeneinander, die Aufhängenase gegenseitig schützend, hochkant in Reihen auf Paletten oder Holzbohlen gestellt.

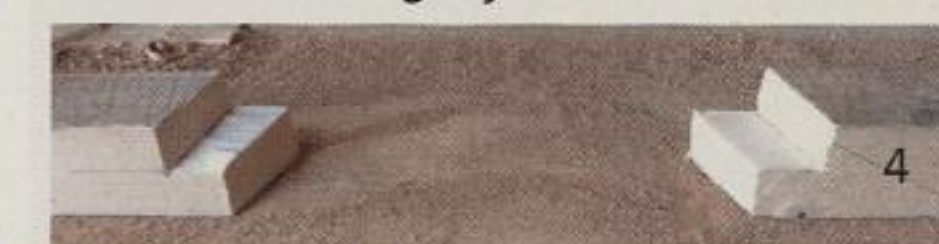
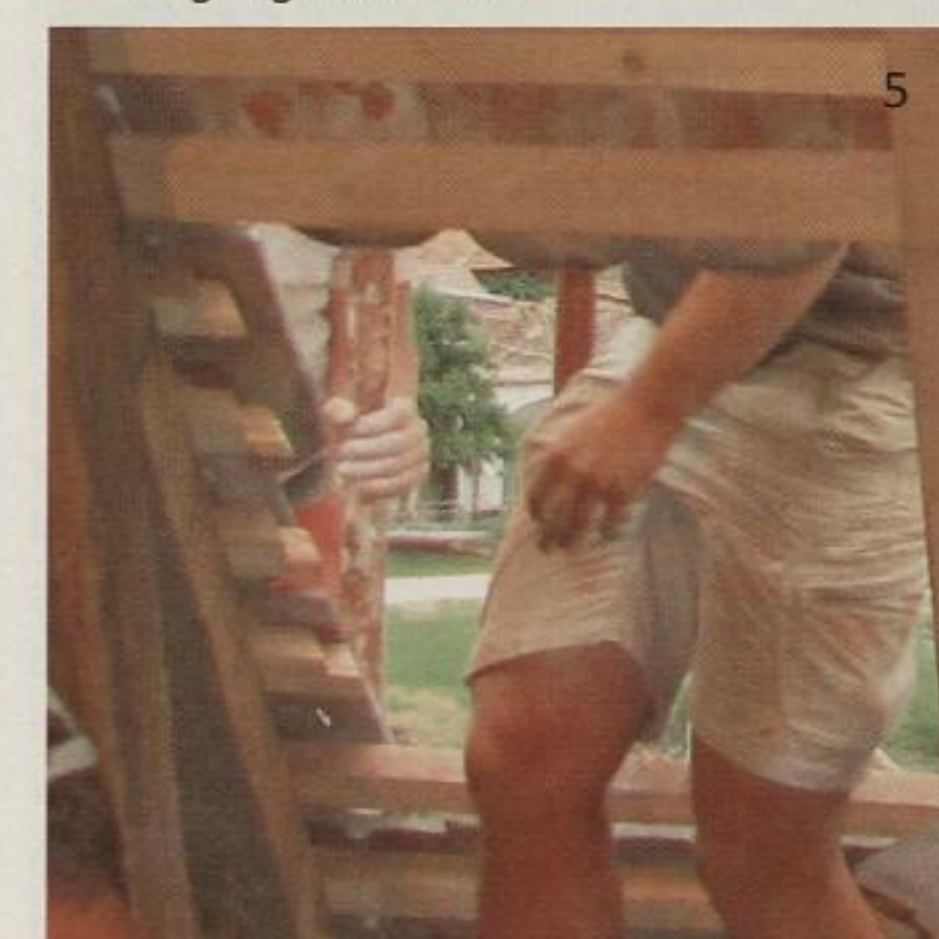
4.+5. Dachdeckeröffnung in der Lattung durch geblattete Dachlatten. Der Latenstoß wird mit einem vorgebohrten Nagel gesichert.

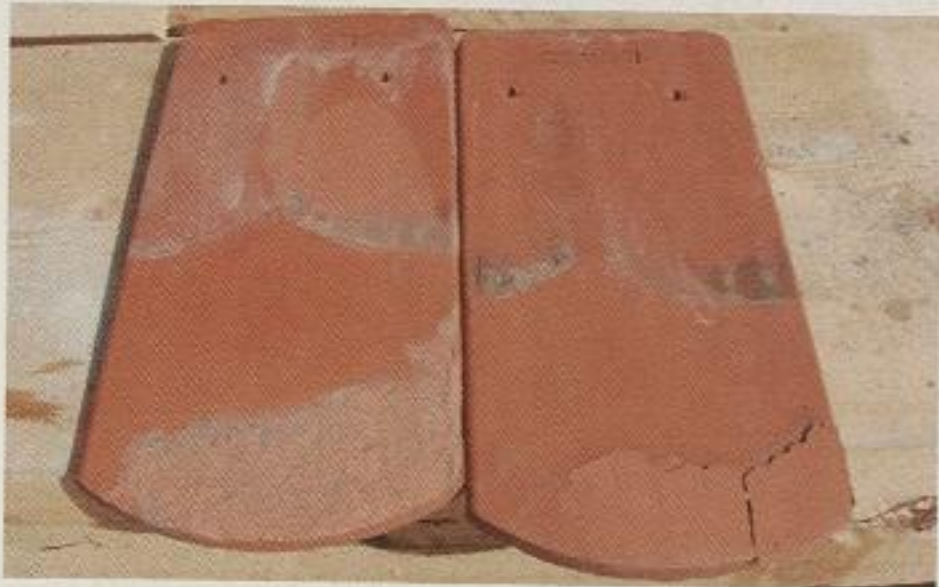
2. Qualitätskontrolle ist bei allen Herstellungsformen unerlässlich. Das Foto zeigt neue industriell hergestellte Ziegel mit Frostschäden nach einem Winter.

Eines der wichtigsten Kriterien für die Langlebigkeit von Dachziegeln ist ihre Resistenz gegen Frostwechsel. Die Volumenausdehnung bei der Kristallisation von Wasser zu Eis in den Poren der Materialoberfläche führt zur Zermürbung der Oberfläche und zum Abplatzen von Materialpartikeln. Einige Ziegel überleben nicht einen Frostwechsel. Ist aber ihre Widerstandsfähigkeit einmal erwiesen, halten die Ziegel meistens viele Jahrzehnte, bis auch sie zermürt sind.

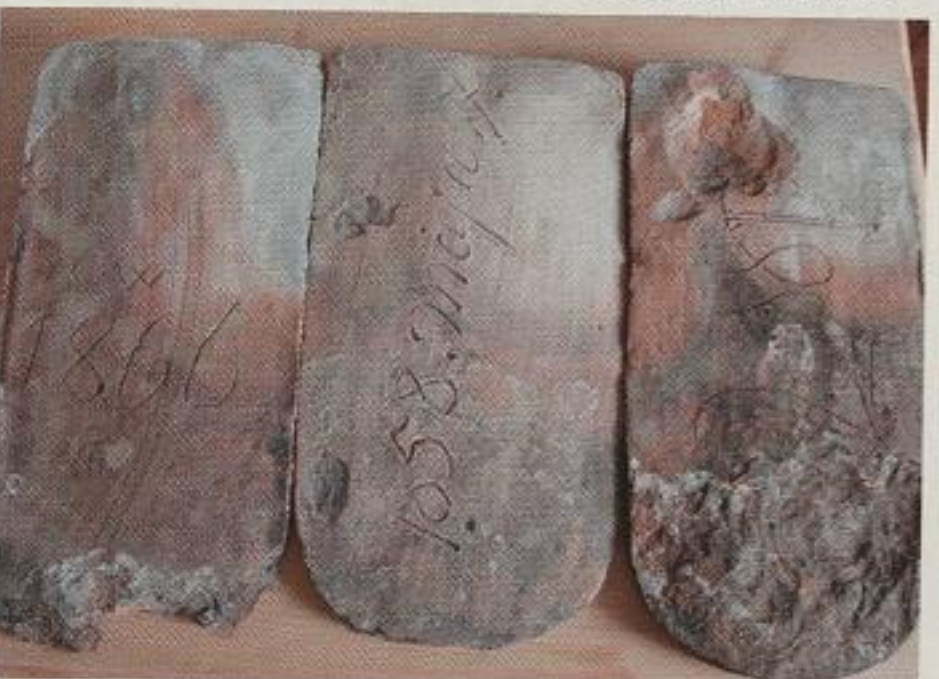
3. Historische Handstrichziegel mit Datierung von 1858 und 1866, die bis heute ein dichtes Dach gebildet haben.
